หัวข้อกิจกรรม : เพิ่มค่า % QUALITY PRODUCT RATE ที่เครื่อง LIBERTY 4

ชื่อบริษัท : บริษัท ดัชมิลล์ จำกัด
 ที่อยู่ : **137/6** ถ.พุทธมณฑลสาย 8
 ต. ขุนแก้ว
 อ. นครชัยศรี
 จ. นครปฐม
73120

กำหนดหัวข้อปัญหา
เพิ่มค่า QUALITY PRODUCT RATE

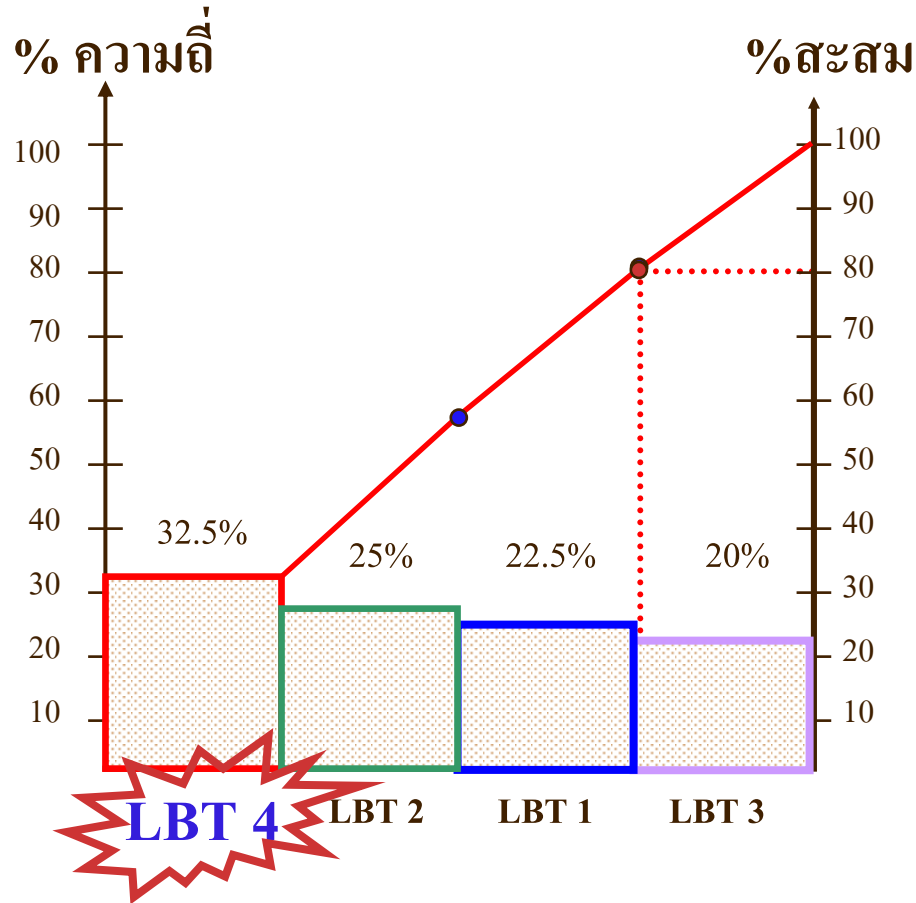
กราฟแสดงความถี่ของข้อมูล

Quality Product rate ของเครื่องที่ไม่ได้ตามเป้าหมาย เก็บข้อมูลตั้งแต่วันที่ 1 มิ.ย. 2546 - 31 ส.ค. 2546

Quality Product rate ที่ไม่ได้ตามเป้าของเครื่อง Liberty 4 มี% ความถี่สูงกว่าเครื่องอื่น.

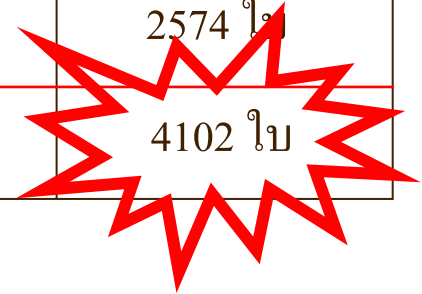
หัวข้อการพิสูจน์	จำนวนที่ทดลอง	วันที่ทดลอง	ผู้ทดลอง	สถานที่	พบอาการกันโป่ง
รางรองกันขูดชำรุด	10,000 ใบ	11/08/46	ธีระ	เครื่องที่ 1	1521 ใบ
	10,000 ใบ	12/08/46	ธีระ	เครื่องที่ 2	2015 ใบ
	10,000 ใบ	11/08/46	พรเทพ	เครื่องที่ 3	2574 ใบ
	10,000 ใบ	12/08/46	พรเทพ	เครื่องที่ 4	4102 ใบ

พบว่ารางรองกันขูดที่เครื่อง 4 มีสภาพความแตกต่าง ที่รางรองกันขูดที่เครื่อง 4 มี ของเสียมมากกว่าเครื่องอื่นๆ สามารถสรุปได้ว่า สาเหตุรางรองกันขูดของเครื่อง 4 มีผลทำให้เกิดของเสียมจากอาการกันโป่ง **จริง**

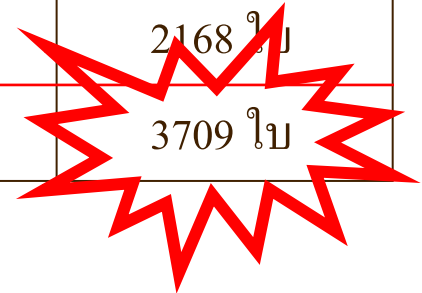
หัวข้อการพิสูจน์	จำนวนที่ทดลอง	วันที่ทดลอง	ผู้ทดลอง	สถานที่	พบอาการกันโป่ง
ใบมีดตัดหาง ความคมลดลง	10,000 ใบ	13/08/46	ธีระ	เครื่องที่ 1	2019 ใบ
	10,000 ใบ	14/08/46	ธีระ	เครื่องที่ 2	2248 ใบ
	10,000 ใบ	13/08/46	พรเทพ	เครื่องที่ 3	2168 ใบ
	10,000 ใบ	14/08/46	พรเทพ	เครื่องที่ 4	3709 ใบ

พบว่าเมื่อทำการเปลี่ยนใบมีดที่เครื่อง 1-2-3 แต่เครื่อง 4 ยังใช้ใบมีดเดิม และพบว่ามิของเสียเนื่องจากอาการกันโป่งมากกว่าเครื่องอื่นๆ สามารถสรุปได้ว่า สาเหตุใบมีดตัดหางของเครื่อง 4 ความคมลดลง มีผลทำให้เกิดของเสียจากอาการกันโป่ง **จริง**

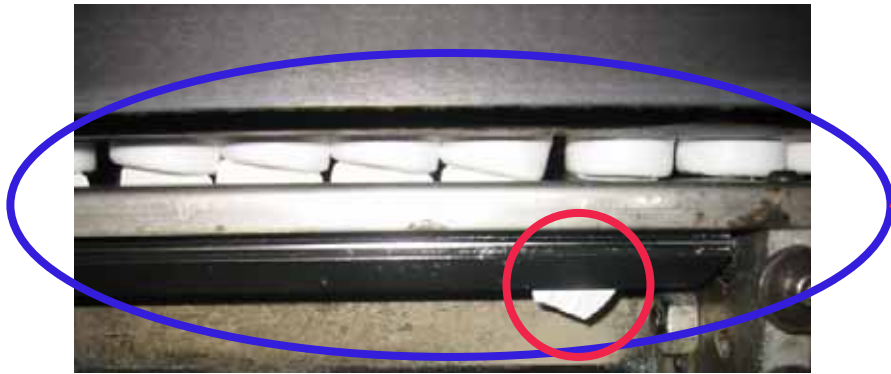
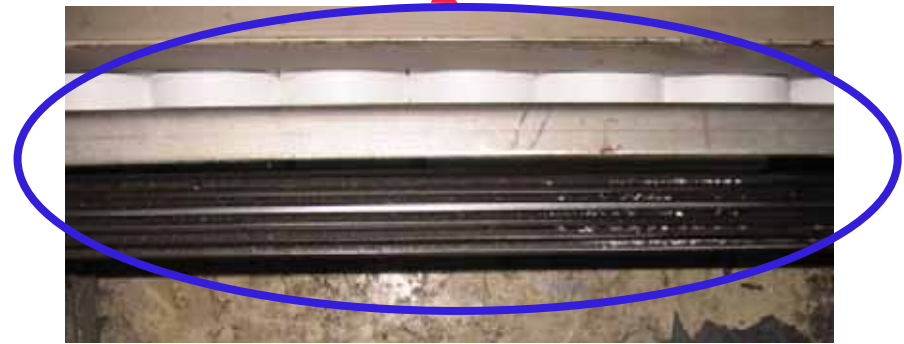
1. ไบมิคของเครื่องตัดหางความคมลดน้อยลง

แก้ไข เปลี่ยนไบมิคอันใหม่พร้อมกำหนดระยะเวลาการ
เปลี่ยนไบมิค

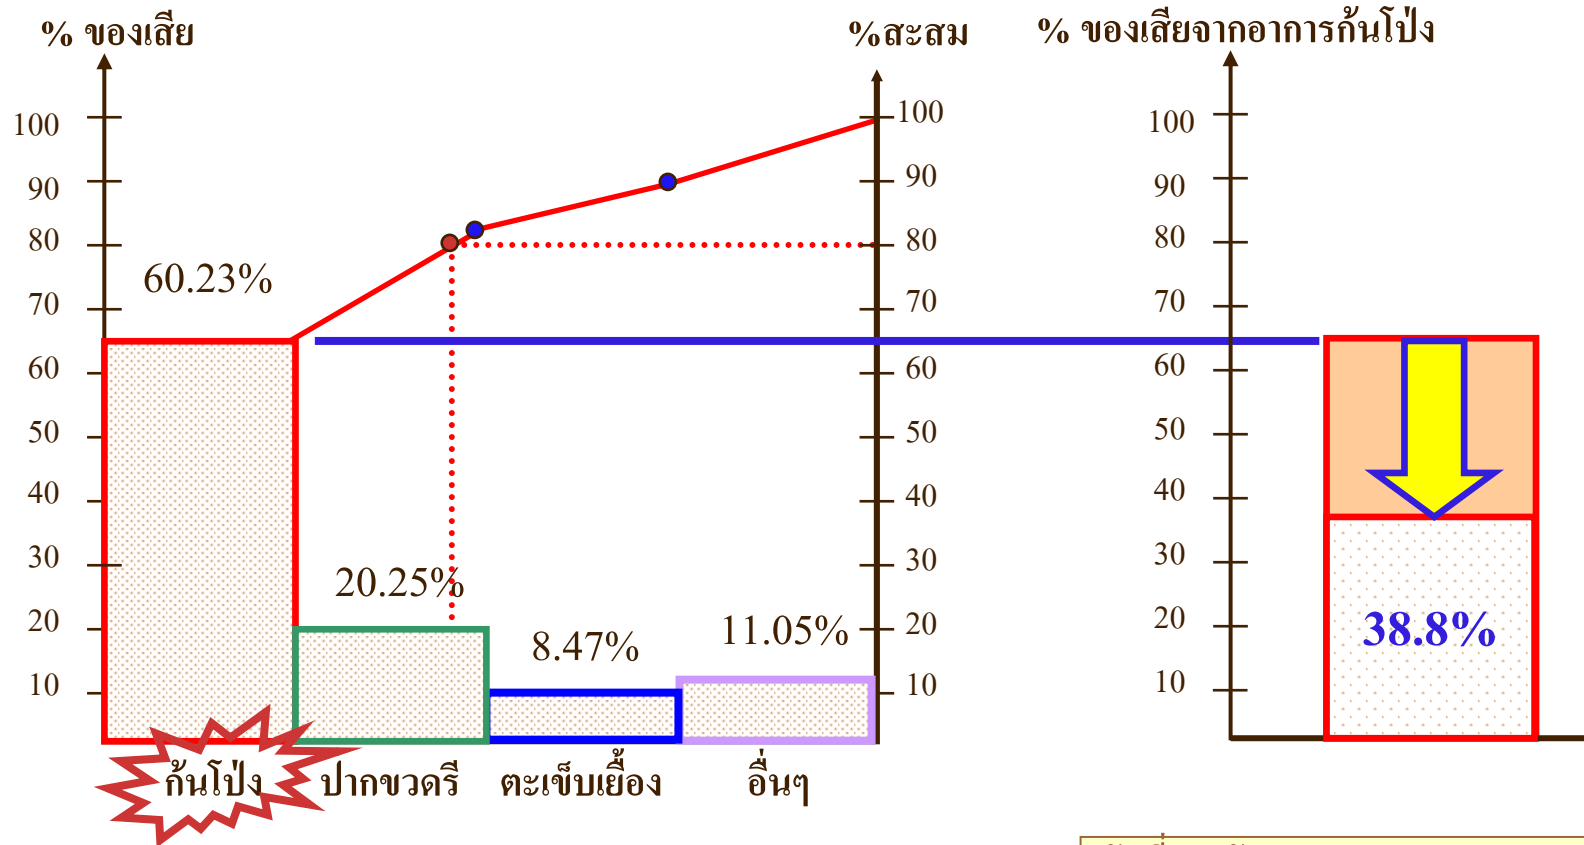
พาเรโตเปรียบเทียบแสดงการเกิดปัญหา ก่อนและหลังการแก้ไข

ข้อมูลตั้งแต่ สิงหาคม 2546

ข้อมูลตั้งแต่ กันยายน 2546

จำนวนขดก้นโป่งลดลงเหลือ 38.8 % ของยอดของเสียที่เครื่อง Liberty 4

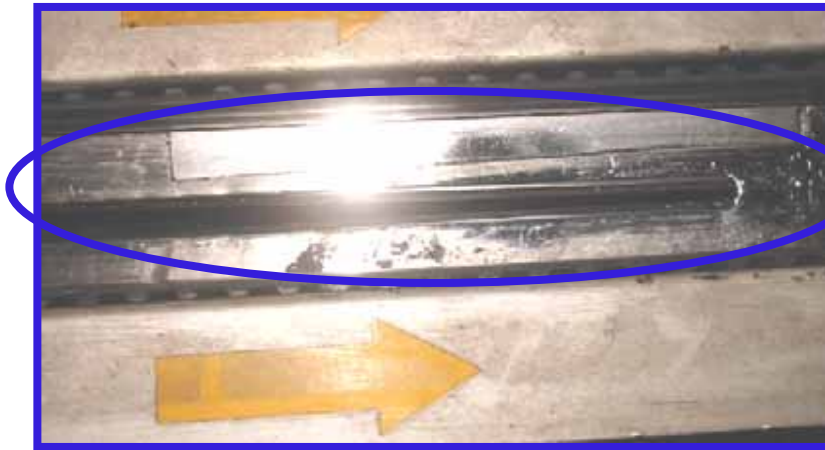
3. รางรอกกันขูดชำรุด

ปรับขนาดช่องประคองกันขูดให้แคบลง
