กลุ่ม อรรถศาสตร์

จาก บริษัท เซนจิวรี่เท็กซ่าไทยแลนด์ จำกัด พระประแดง

ลดการสูญเสีย ยางไฮดรอลิก Control Valve Steam ที่เครื่องรีด No.2

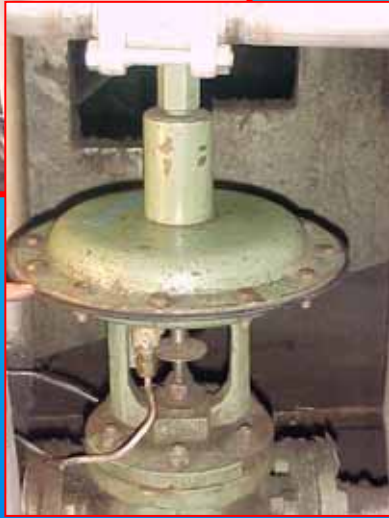
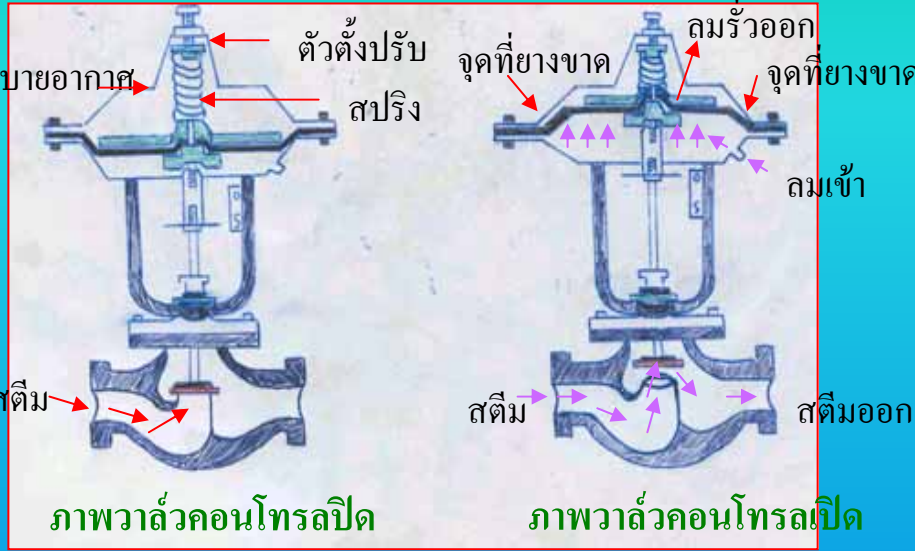
เครื่องรีด

เมื่อมีการเปิดวาล์วแต่ละครั้งต้องใช้แรงดันของลมไปดันแผ่นยางให้โป่งขึ้น (ซึ่งจะมีสปริงเป็นตัวดันแผ่นยางให้วาล์วเปิดมากหรือน้อย โดยการตั้งที่ตัวตั้ง) เพื่อที่จะให้วาล์วเปิดให้สตีมผ่านเข้าลูกกลิ้งรีดผ้า และเวลาปิดลมยางที่โป่งขึ้นก็จะถูกกดลงให้มาอยู่ที่ตำแหน่งปิดตามเดิม ซึ่งขณะนี้เอง ถ้ามีการเปิดปิดบ่อยๆ ก็จะทำให้แผ่นยางปิดขึ้นลงบ่อยๆ จึงเป็นสาเหตุให้แผ่นยางขาด เมื่อยางขาดลมก็จะรั่วออกจึงทำให้ไม่มีแรงดัน Control valve ปิด

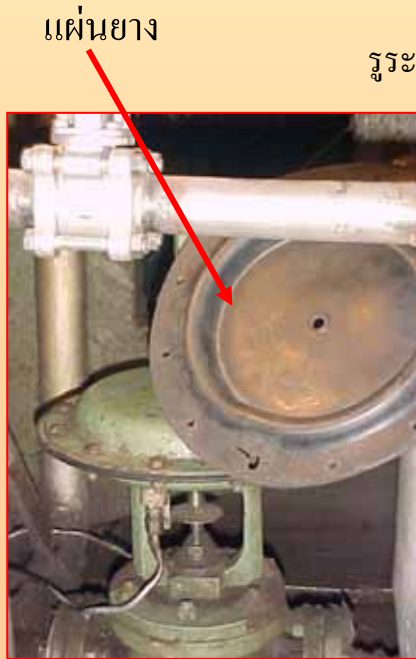
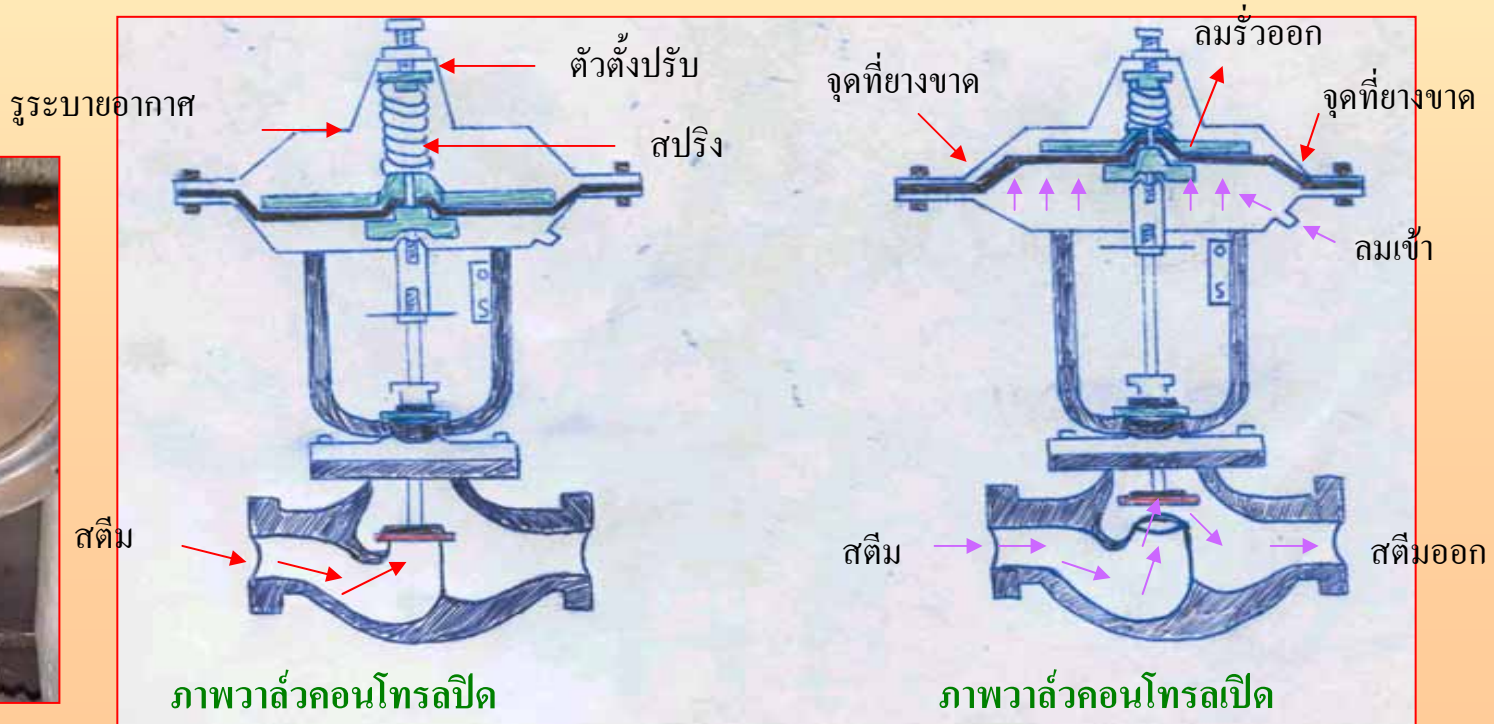
สาเหตุ เป็นแผ่นยาง

เมื่อมีการเปิดวาล์วแต่ละครั้งต้องใช้แรงดันของลมไปดันแผ่นยางให้โป่งขึ้น (ซึ่งจะมีสปริงเป็นตัวดันแผ่นยางให้วาล์วเปิดมากหรือน้อย โดยการตั้งที่ตัวตั้ง) เพื่อที่จะให้วาล์วเปิดให้สตีมนผ่านเข้าลูกกลิ้งรีดผ้า และเวลาปิดลมยางที่โป่งขึ้นก็จะถูกกดลงให้มาอยู่ที่ตำแหน่งปิดตามเดิม ซึ่งขณะนี้เอง ถ้ามีการเปิดปิดบ่อยๆ ก็จะทำให้แผ่นยางปิดขึ้นลงบ่อยๆ จึงเป็นสาเหตุให้แผ่นยางขาด เมื่อยางขาดลมก็จะรั่วออกจึงทำให้ไม่มีแรงดัน Control valve เปิด

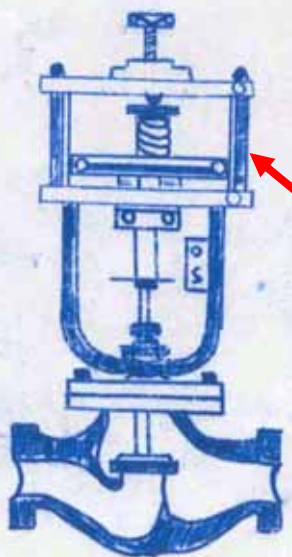
จุดที่แก้ไข

จากเดิมใช้งานแบนและแผ่นยาง

มาเป็นกระบอกสูบที่มี O-ring seal แทน

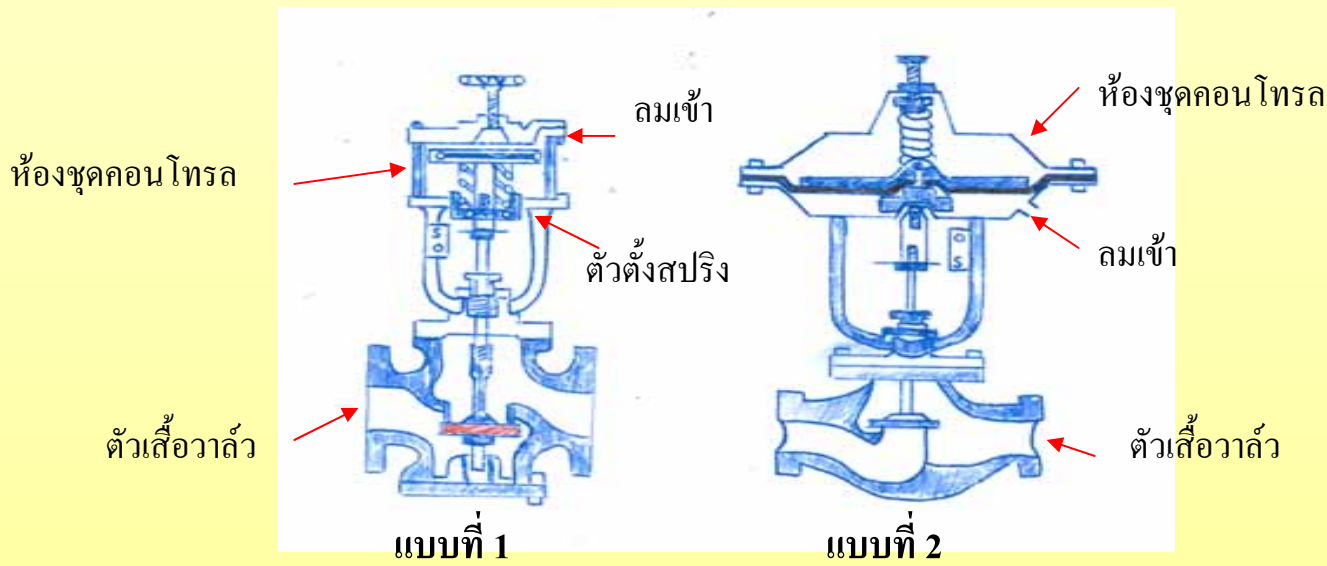
ก่อนการแก้ไขเรามาดูลักษณะและหน้าที่การทำงานของห้อง Control valve steam กันก่อนวาล์วทั้ง 2 ตัว มีหน้าที่การทำงานเหมือนกัน คือ ใช้เป็นตัวเปิดปิดสตีมโดยใช้แรงดันของลม แต่ลักษณะการทำงานไม่เหมือนกัน คือ วาล์วแบบที่ 1 ใช้ลมเข้าทางด้านบนเพื่อให้ดันวาล์วเปิด แต่แบบที่ 2 ใช้ลมเข้าทางด้านล่างเพื่อดึงให้วาล์วเปิด

ทางกลุ่มจึงคิดที่จะเอาห้อง Control valve แบบที่ 1 มาใช้แทนห้อง Control valve แบบที่ 2 เพื่อที่จะขจัดปัญหาการสูญเสียยาง Control valve ที่เครื่องรีด No.2 ให้หมดไป แต่ทางกลุ่มจะต้องทำการแก้ไขตัดแปลงให้มีลักษณะการทำงานเหมือนห้อง Control valve แบบที่ 2 เสียก่อนดังนี้

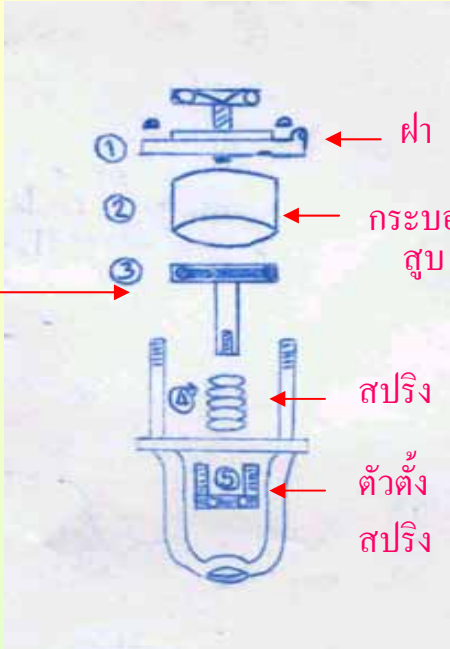
ก้านลูกสูบและ O-ring seal

1. นำห้อง Control valve ที่จะมาตัดแปลงมาถอดเอาตัวตั้งสปริงออก เพื่อที่จะได้ทำตัวกักกันลมใส่ที่ตัวตั้งสปริงเพื่อกันลมรั่ว และถอดชุดห้อง Hydraulic เพื่อที่จะทำการตัดแปลงใหม่ ดังรูป

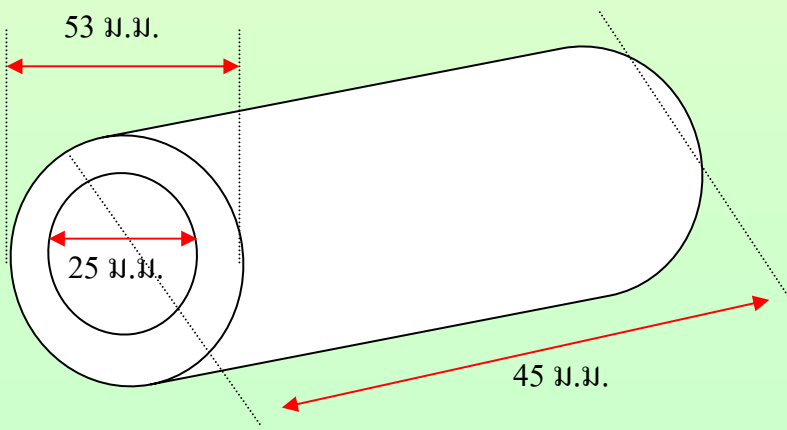
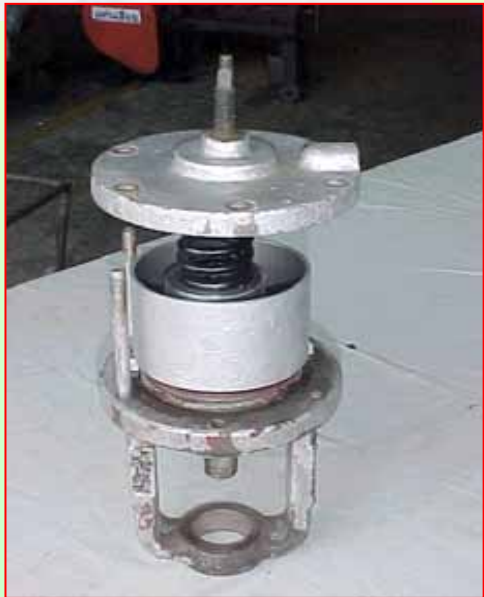
2. กลึงเหล็กเพล่าให้มีขนาดเส้นผ่านศูนย์กลาง 53 มม. ยาว 45 มม. และกลึงรูเพล่าให้มีขนาดเส้นผ่านศูนย์กลาง 25 มม. โดยหาขนาดและรูที่ตัวตั้งสปริงและก้านลูกสูบ

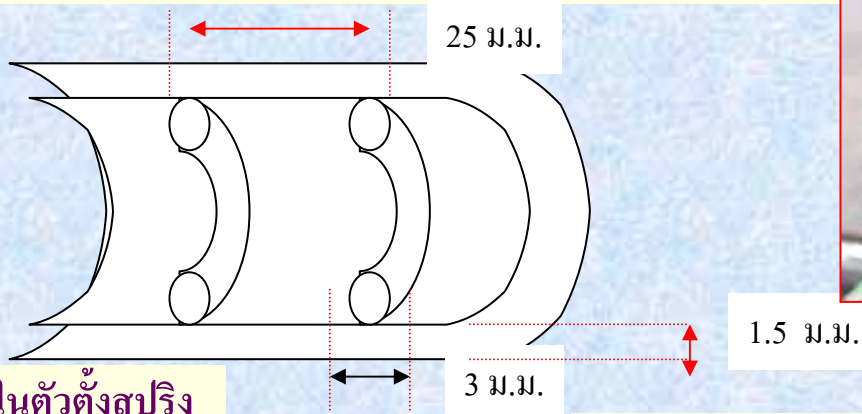
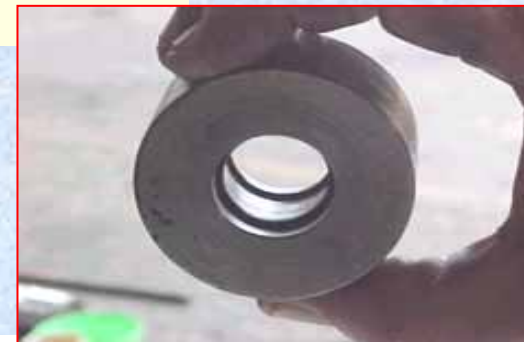
3. กลึงร่องในรูปเพลลา 2 ร่อง โดยให้มีระยะห่างกัน 25 ม.ม. ความกว้างของร่องขนาด 3 ม.ม. ลึก 1.5 ม.ม. เพื่อที่จะได้นำ O-ring seal ขนาด 3 ม.ม. มาใส่เพื่อเป็นตัวกันลมรั่ว ดังรูป

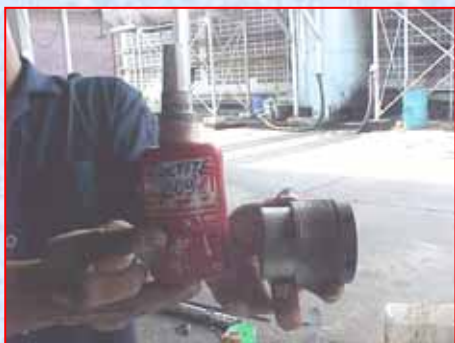
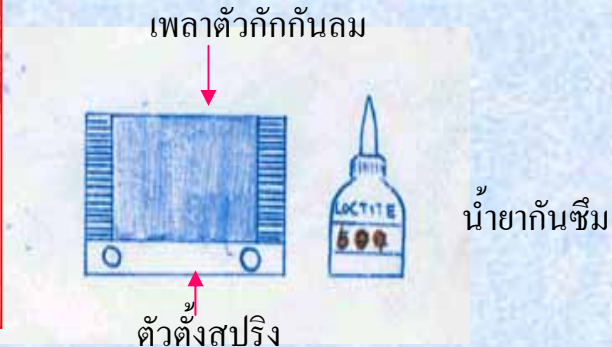
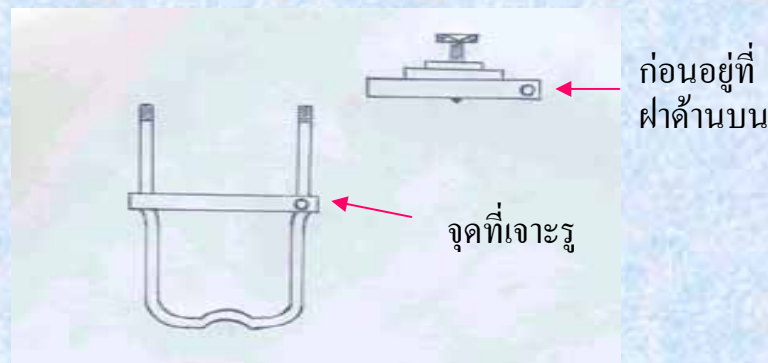
4. นำเพลลาที่ทำเสร็จแล้ว มาใส่ในตัวตั้งสปริง โดยทาน้ำยากันซึมรอบๆ เพลลา และในตัวตั้งสปริงเพื่อป้องกันการซึมของลม ดังรูป

5. นำหัว Control valve มาเจาะรู ตีร๊าฟเกลียว 1/4 นิ้วใหม่ เพื่อเปลี่ยนทางเข้าของลม

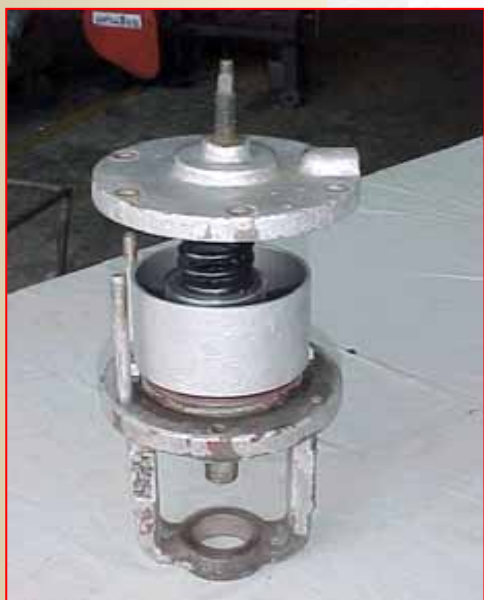
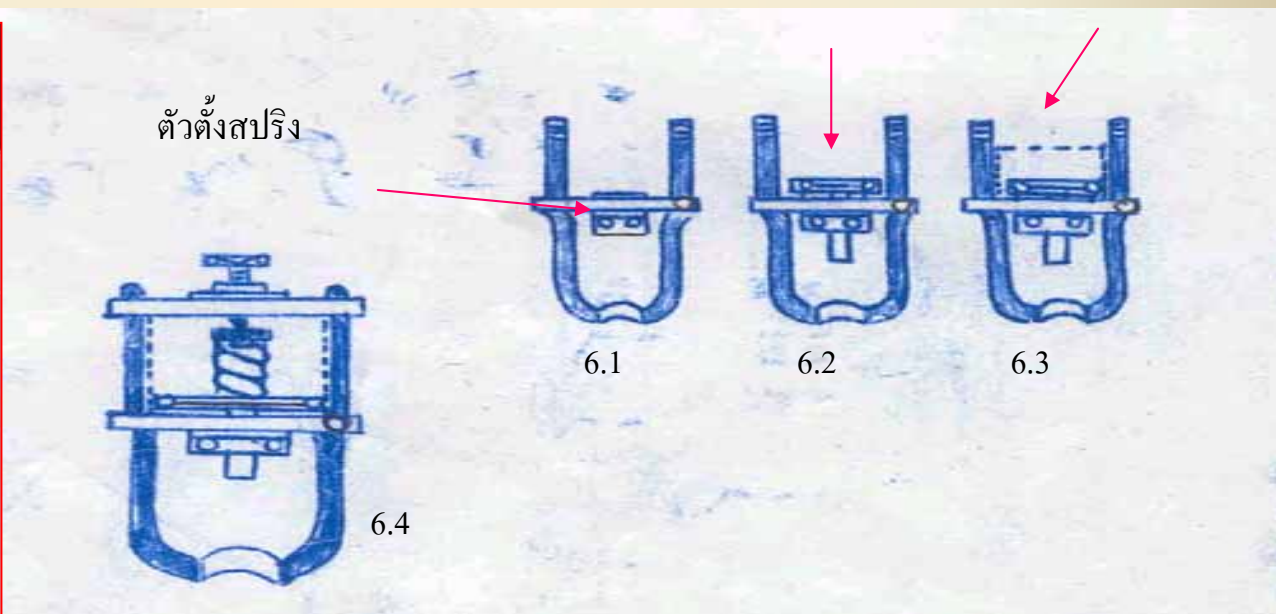
- 6. เมื่อเตรียมอุปกรณ์เป็นที่เรียบร้อยแล้วทำการประกอบ ห้องชุด Control valve ตามดังรูป
 - 6.1 ใส่ตัวตั้งสปริงโดยทาน้ำยากันซึมที่เกลียว
 - 6.2 ใส่ก้านลูกสูบ
 - 6.3 ใส่กระบอกสูบโดยทาน้ำมันหล่อลื่น ในกระบอกสูบ
 - 6.4 ใส่สปริงและปิดฝา

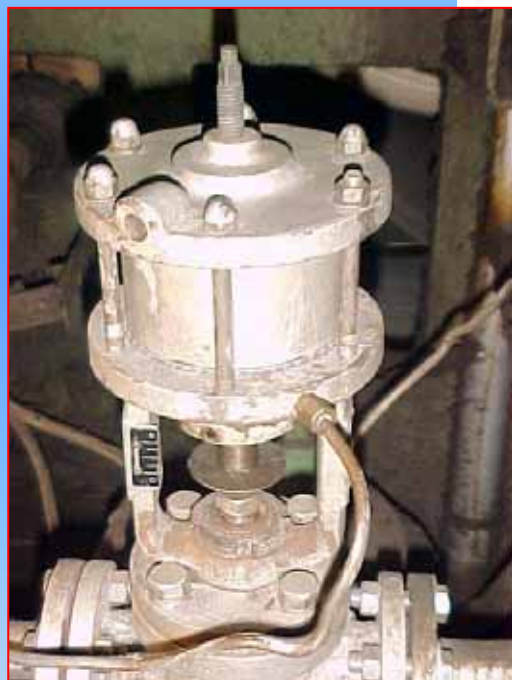
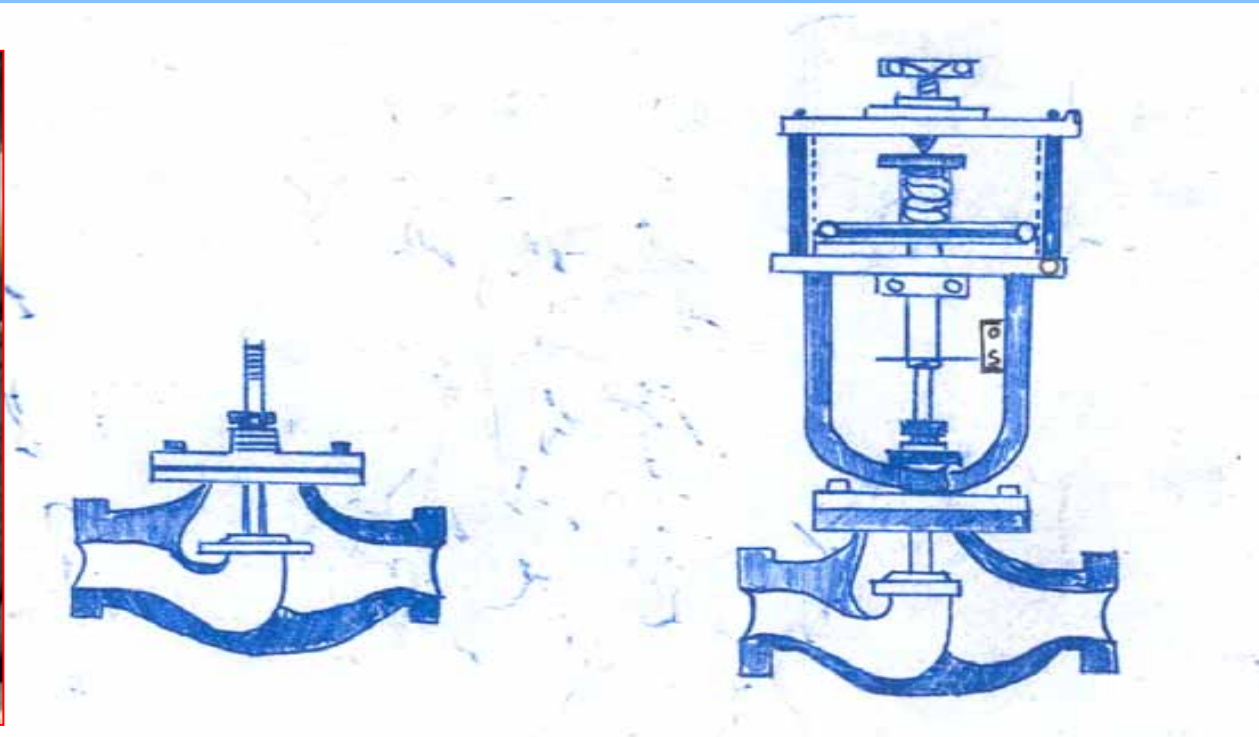
7. นำห้องคอนโทรลวาล์วที่ทำใหม่นี้ไปใส่แทนห้องคอนโทรลวาล์วเครื่องรีด No.2 แล้วก็นำไปใช้งานได้ ดังรูป

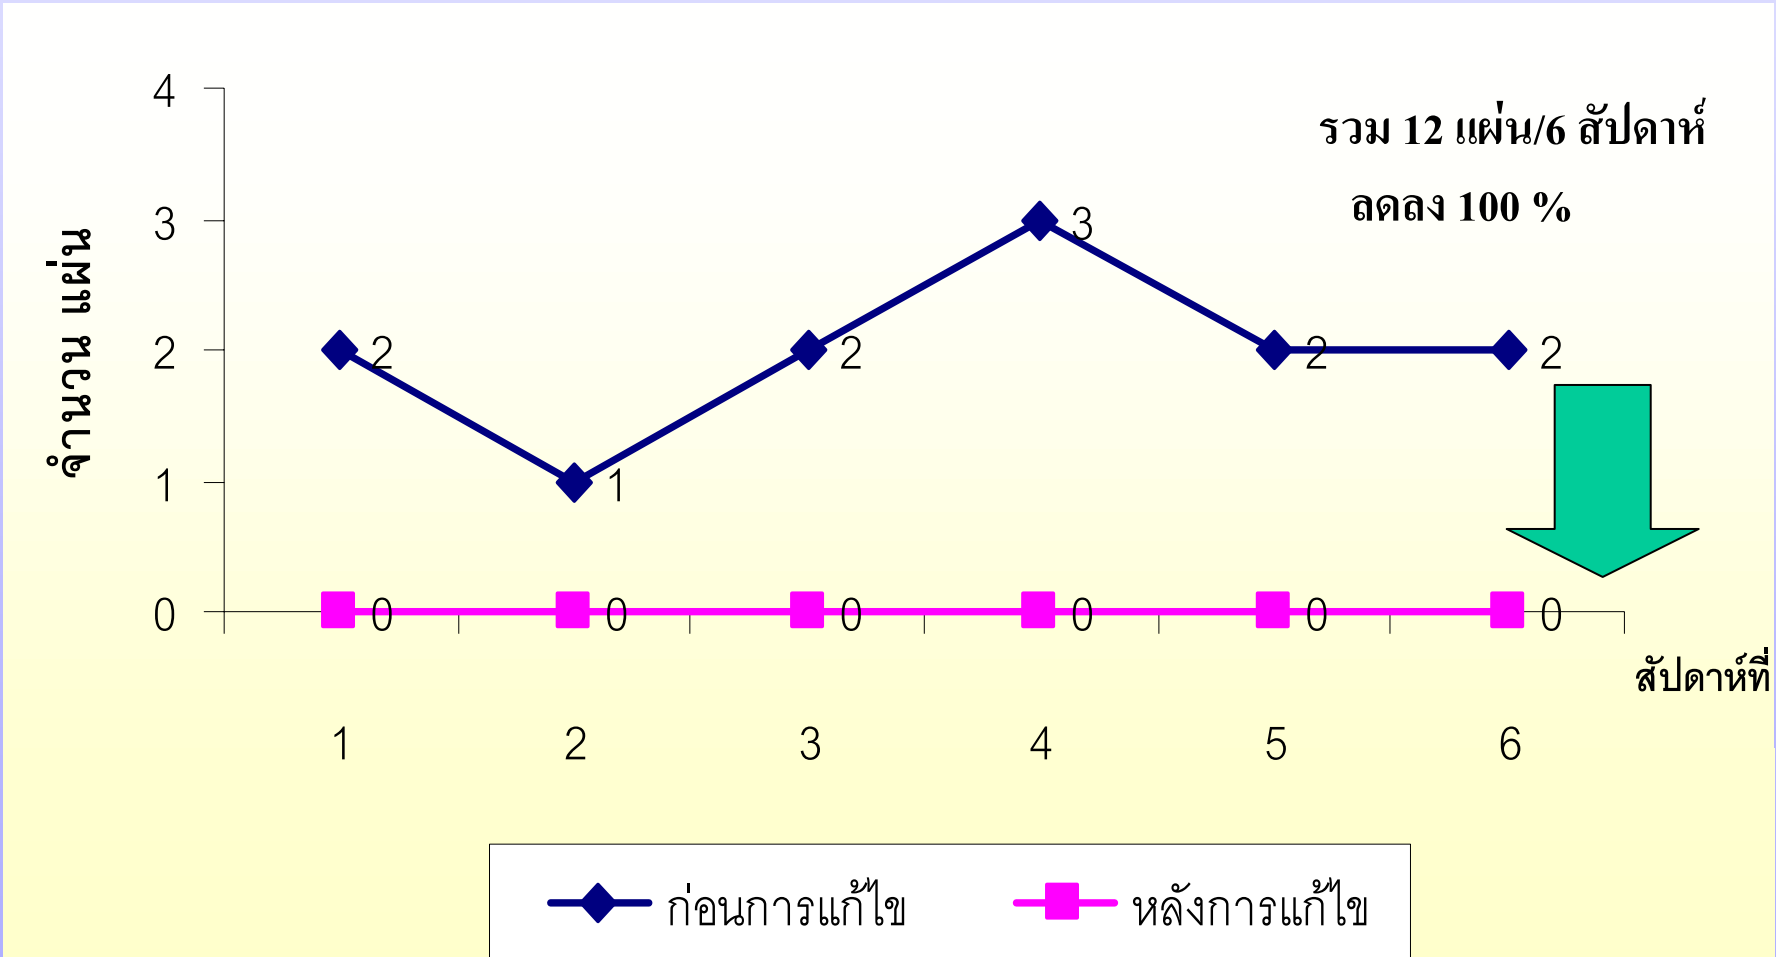
กราฟเปรียบเทียบข้อมูลก่อนและหลังการแก้ไข

วันที่	จำนวน	หมายเหตุ	วันที่	จำนวน	หมายเหตุ	วันที่	จำนวน	หมายเหตุ
10/09/46	0		24/09/46	0		08/10/46	0	
11/09/46	0		25/09/46	0		09/10/46	0	
12/09/46	0		26/09/46	0		10/10/46	0	
13/09/46	0		27/09/46	0		11/10/46	0	
14/09/46	0		28/09/46	0		12/10/46	0	
15/09/46	0		29/09/46	0		13/10/46	0	
16/09/46	0		30/09/46	0		14/10/46	0	
17/09/46	0		01/10/46	0		15/10/46	0	
18/09/46	0		02/10/46	0		16/10/46	0	
19/09/46	0		03/10/46	0		17/10/46	0	
20/09/46	0		04/10/46	0		18/10/46	0	
21/09/46	0		05/10/46	0		19/10/46	0	
22/09/46	0		06/10/46	0		20/10/46	0	
23/09/46	0		07/10/46	0		21/10/46	0	
						รวม	0
